**Ev.-luth. Kirchengemeinde Lamstedt**  
St. Bartholomäus Kirche

Einbau eines WC in der Turmhalle

**Schnitt 2-2 und 3-3**  
M 1:20

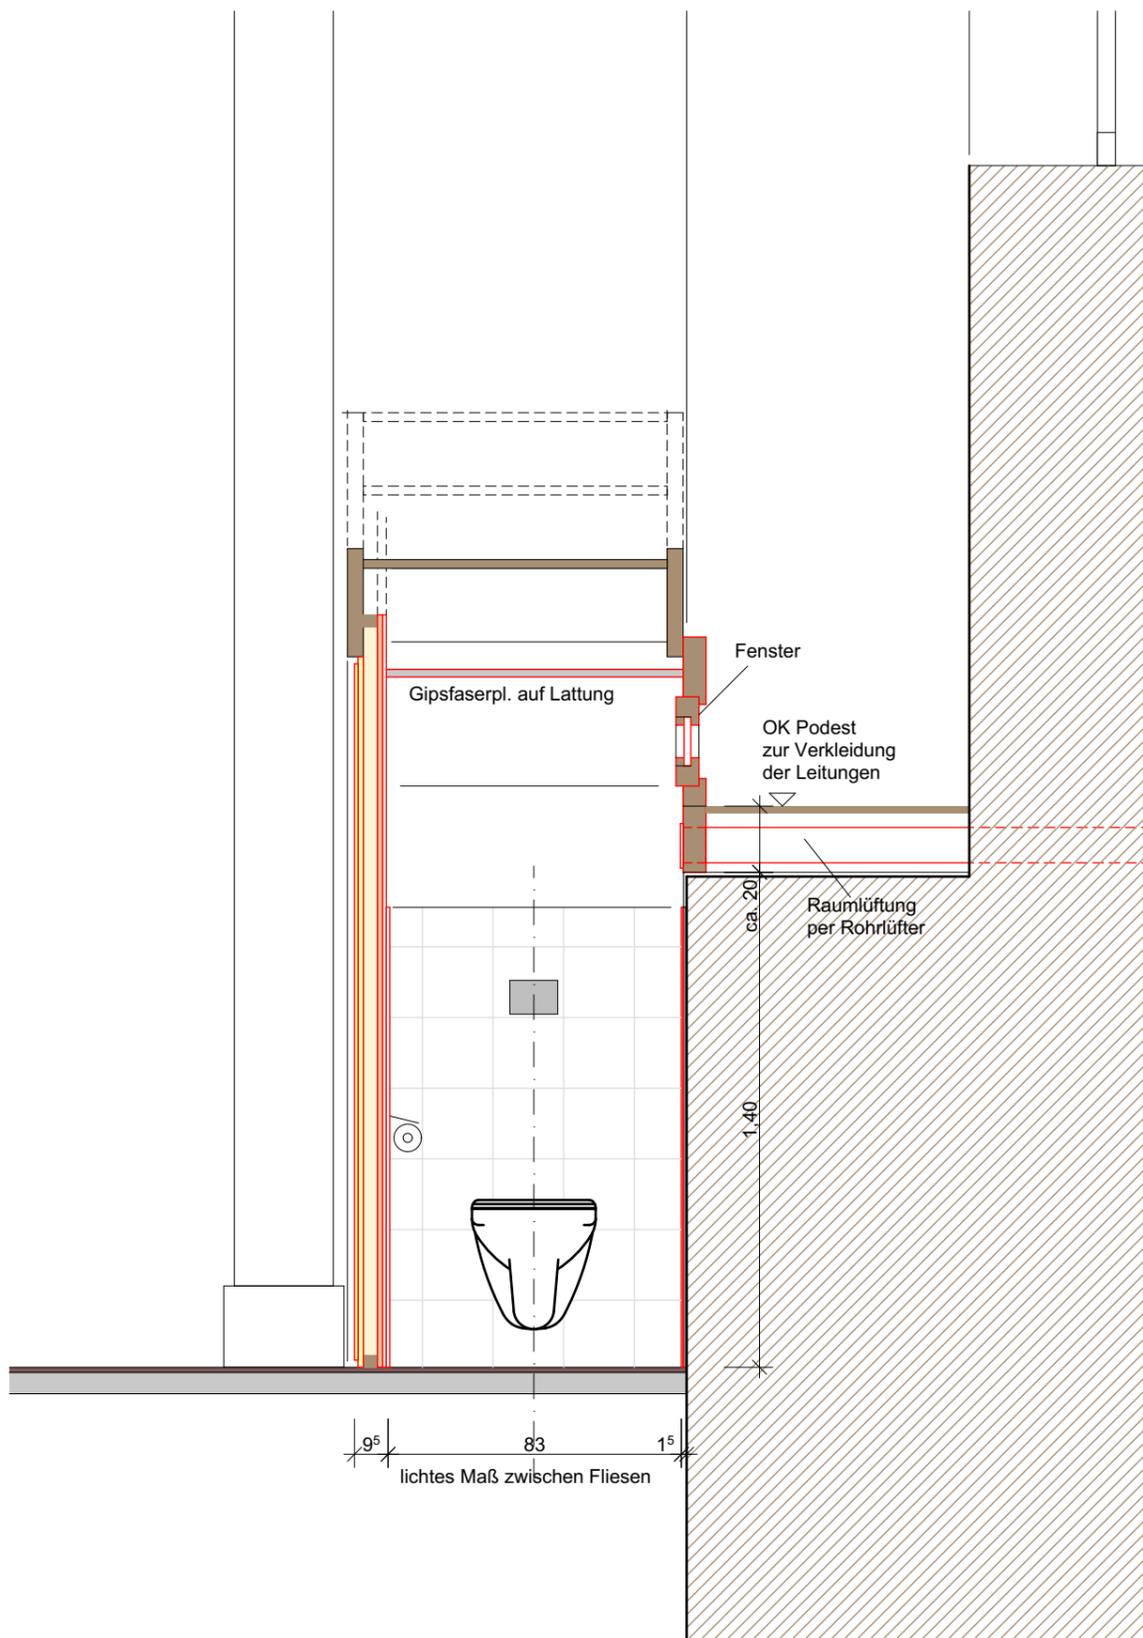
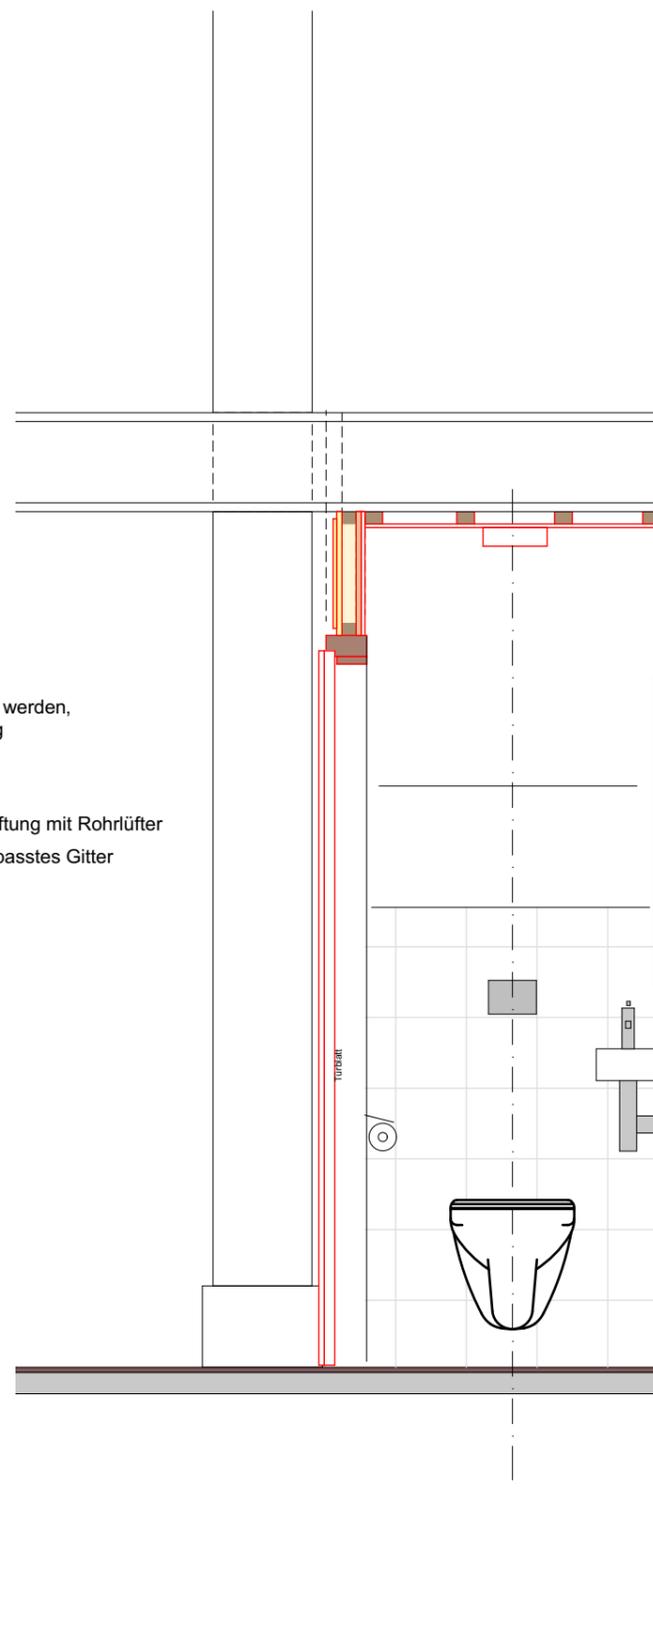
Für die Entlüftung muss geprüft werden, ob ein Durchbruch und Ausgang an dieser Stelle möglich ist

Strangentlüftung & Raumlüftung mit Rohrlüfter  
Abdeckung durch farblich angepasstes Gitter

2.42  
OK FF Bestandsfliesen - UK Deckenverkleidung Bestand
